成都双英汽车座椅有限公司
汽车座椅总成新建项目（分期验收）
竣工环境保护验收报告

2022年5月

一
验
收
监
测
报
告

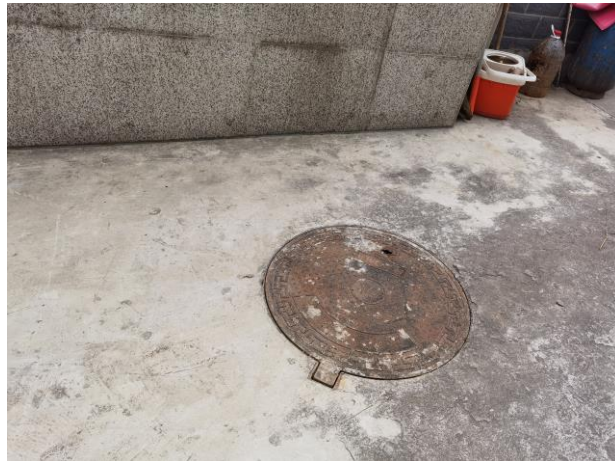
图 4-1 预处理池

本项目不设置员工食堂和住宿。项目外排废水仅为员工办公生活污水。生活废水依托成都吉豪汽车部件有限公司已建预处理池处理达《污水综合排放标准》三级标准后，通过园区污水管网进入芦溪河污水处理厂处理达到《四川省岷江、沱江流域水污染物排放标准》（DB51/2311-2016）中城镇污水处理厂排放标准后排入芦溪河。

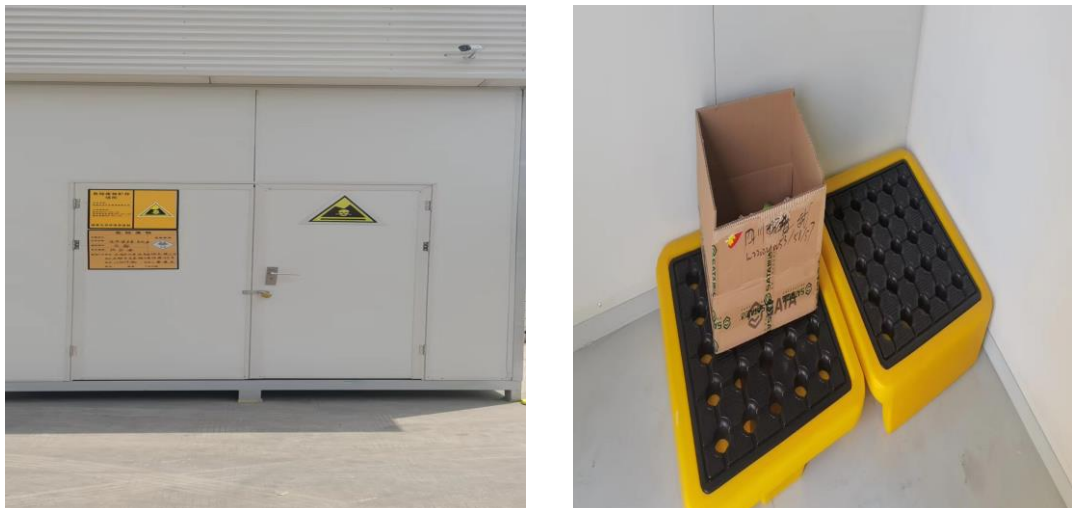
图 4-2 危废暂存间

根据现场调查，建设单位设置了 1 个危废暂存间，建筑面积为 10m²，危废暂存间根据要求设置了警示标识，采取了重点防渗措施，并安装有通风装置，设置了防渗托盘，建立了危险废物管理规范，指定专人负责管理；落实了“四防”（防风、防雨、防晒、防渗漏）措施，防止事故泄漏污染地下水。同时，建设单位已与成都川蓝环保科技有限公司签订了危废处置协议，本次要求建设单位与有资质的单位补充签订危废协议（包含危废类别 HW08/900-249-08）。

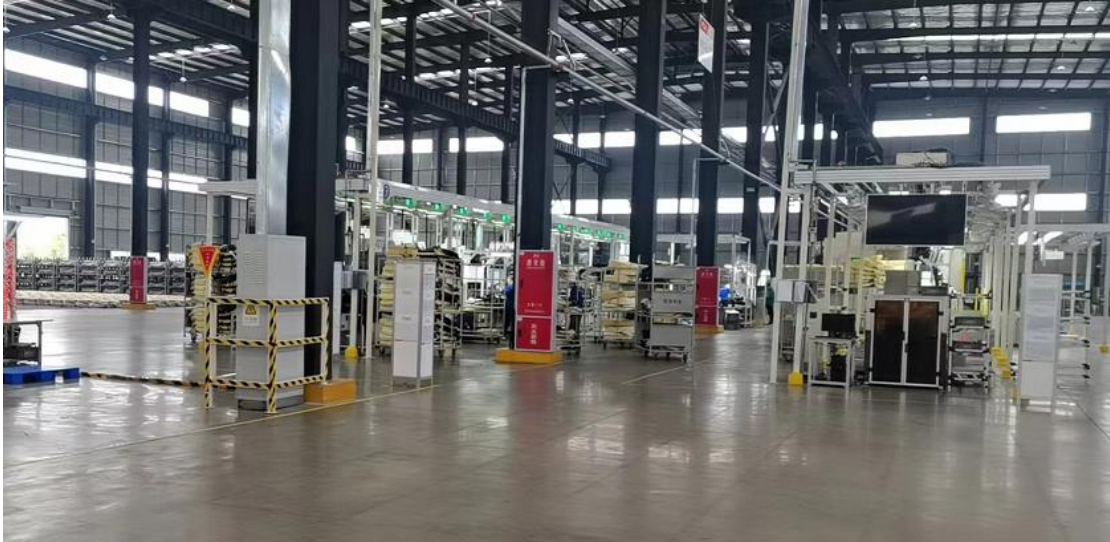
图 4-3 车间内灭火器材

为切实防范环境风险事故，本项目厂区内设有消防通道、消防水池、消防水箱、室外设消火栓，配置了足够的灭火器材，制定了危险废物管理和转移制度。
